Etude des conditions de migrations des saumons sur la Garonne. Description des habitats et suivi par radiopistage des saumons entre Golfech et le Bazacle

Etude des conditions de migration du saumon atlantique sur la Garonne

- **Etude de l'efficacité des dispositifs de franchissements des aménagements de Golfech et du Bazacle par suivi télémétrique.**
- **Etude des impacts du silure par prédation et effarouchement sur la migration anadrome du saumon sur le secteur Golfech-Bazacle.**

Résultats des suivis du printemps 2021

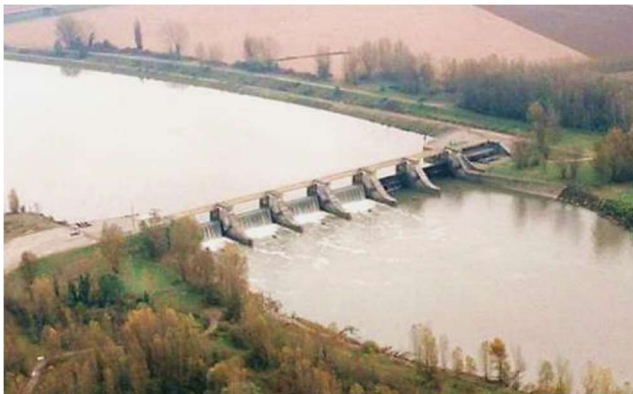
Photo 1 : Vue aérienne du barrage de Malause
(source : EDF)

L'aménagement hydroélectrique EDF de Malause-Golfech se compose d'un barrage mobile haut de 10 m (Photo 1), situé à Malause (82) juste en aval de la confluence du Tarn, court-

circulant une quinzaine de kilomètres de la Garonne. Ce barrage, de type mobile en rivière, est constitué de 6 passes de 25 m de large (déversement max. par vanne : 900 m³/s), équipées chacune d'une vanne segment surmontée d'un clapet (déversement max. par clapet : 175 m³/s) (Photo 2). La superficie de la retenue créée est de 420 ha pour un volume de 15 hm³ environ.

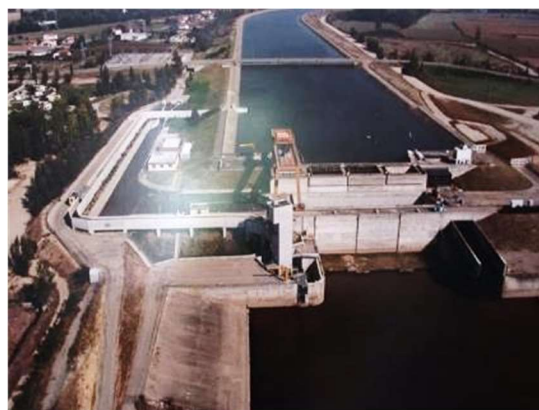
Photo 4 : Vue aérienne du barrage-usine de Golfech et du canal d'amenée
(source : EDF)

Le barrage alimente une prise d'eau pouvant acheminer 650 m³/s, par un canal de 10,6 km de long (Figure 2 et Photo 4), qui transite rive droite vers l'usine hydroélectrique de Golfech. L'usine est équipée de trois groupes bulbes turbinant un débit maximal de 540 m³/s (puissance de 69 mégawatts), soit 1,38 fois le module de la rivière à Lamagistère. On trouve également un clapet en rive gauche de l'usine, de 4,5 m de haut et 10 m de large, débitant au maximum 180 m³/s. Il constitue un organe de sécurité en cas de déclenchement d'un groupe et favorise l'évacuation des corps flottants en cas de besoin. La chute brute à l'usine, en condition d'étiage, est de 17 mètres (Photo 3). Le débit turbiné est restitué par un canal de fuite d'environ 2 km, rejoignant la Garonne en amont immédiat de Lamagistère (82). Dans ce canal de fuite se trouve la prise d'eau pour le refroidissement du CNPE de Golfech (2 x 1300 mégawatts).

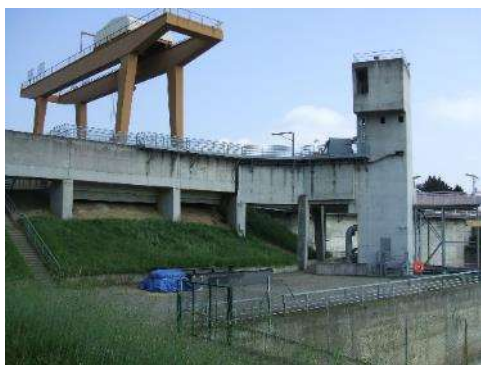
Photo 5 : Vue de l'ascenseur à poisson et du canal de transfert

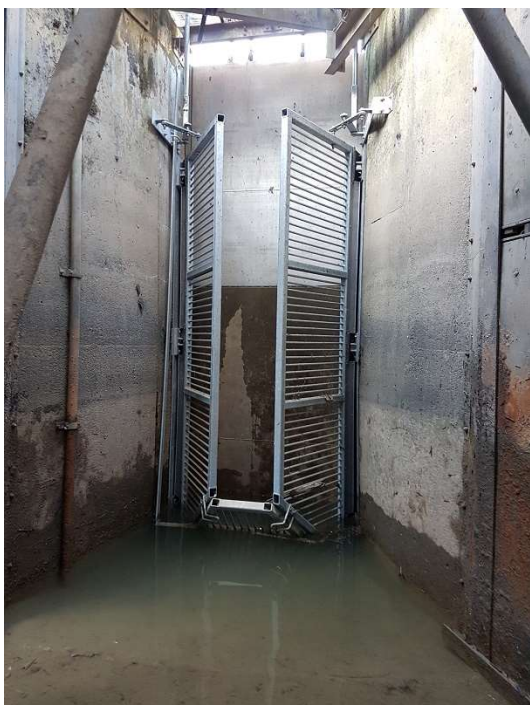
Photo 6 : Nouveau système anti-retour au niveau de l'entrée 1

L'entrée piscicole historique (entrée 1) mesure 1,7 m de large et la hauteur d'eau au niveau du piège est de l'ordre de 2,4 m. Les poissons doivent ensuite passer au travers d'un premier système anti-retour installé en janvier 2020 en amont de la vanne de l'entrée 1. Un deuxième système anti-retour permet de pénétrer dans le bassin de stabulation. Ce système anti-retour est constitué de deux panneaux de grilles (1,5 m x 4,5 m) à barreaux horizontaux espacés de 2.5 cm, formant un V. La largeur de la fente de passage pour les poissons est réglable, initialement réglée à 40 cm, elle est aujourd'hui de 35 cm, qui semble être le réglage optimal pour l'entrée et la non-sortie des poissons. Les vitesses d'écoulement au droit de cette fente, nécessaires pour inciter les poissons à s'y engager, varient entre 0,6 et 1,0 m/s selon le niveau d'eau (COURRET et al., 2020).

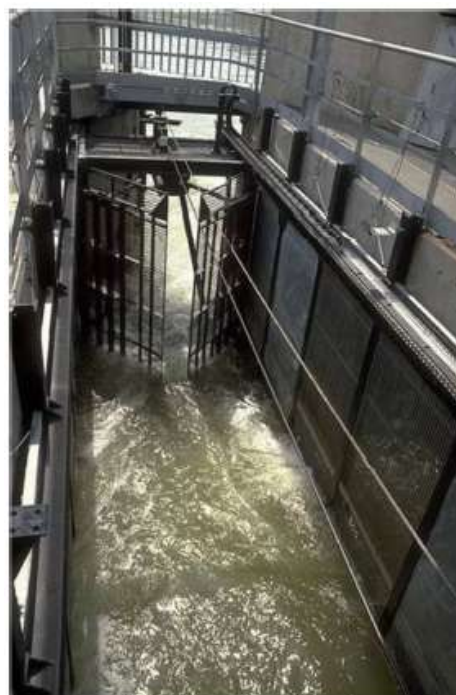
Photo 7 : Système de grille anti-retour du bassin de stabulation

Le bassin de stabulation, long de 9 m et large de 2,5 m présente une profondeur variant de 1.5 m à 4.5 m selon le niveau d'eau. L'alimentation en eau de ce bassin s'effectue au travers de grilles verticales situées en amont du bassin et sur ses parois latérales (barreaux circulaires de 1 cm de diamètre, espacés de 2.5 cm). La cuve de l'ascenseur est intégrée dans une fosse située à l'extrémité amont du bassin de stabulation (2.5 m x 2.0 m x 2.0 m).

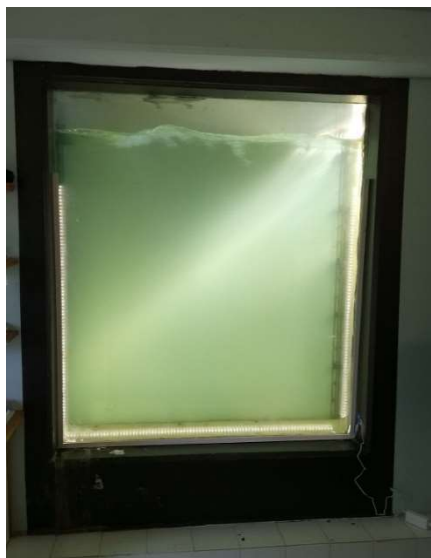
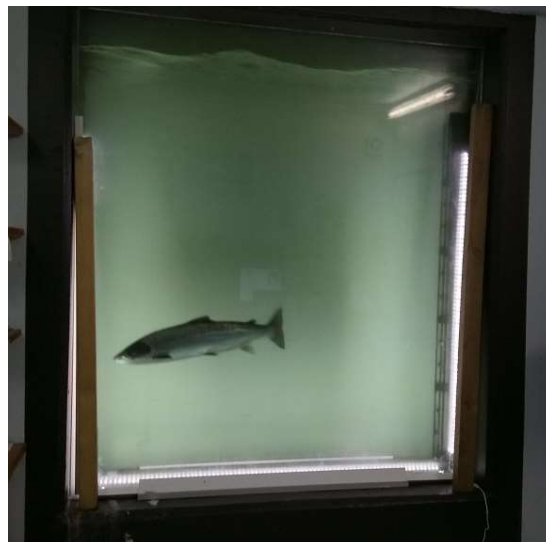
Photo 8 : Vitre de la station de contrôle au niveau du canal de transfert de Golfech

Le dispositif de franchissement est équipé, depuis 1992, d'une station de comptage vidéo. Les poissons sont filmés dans le canal de transfert au niveau d'une vitre (Figure 3 - Photo 8). Un logiciel permet ensuite de dépouiller manuellement les séquences enregistrées. Ce système fonctionne 24h/24h et toute l'année, ce qui permet de connaître en temps réel le nombre exhaustif de poissons et d'espèces qui empruntent le dispositif de franchissement.

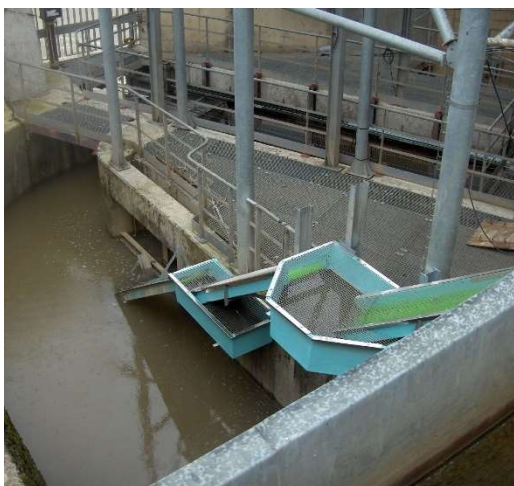
Photo 9 : Partie aval de la passe à anguilles

En fin d'année 2007 (effective pour la migration de 2008), la passe expérimentale à anguille a été agrandie (Photo 9 et Photo 10). La nouvelle passe mesure 40 m de long et permet de franchir le dénivelé total du barrage de Golfech, soit 17 m de haut et surtout de manière autonome (avec la passe expérimentale, les anguilles devaient être déversées manuellement dans le canal de transfert). Les éléments de la passe spécifique sont également recouverts d'un grillage métallique empêchant la prédation et le dérangement par les oiseaux lors de l'ascension. Pour assurer une ascension complète vers l'amont, le parcours est constitué de

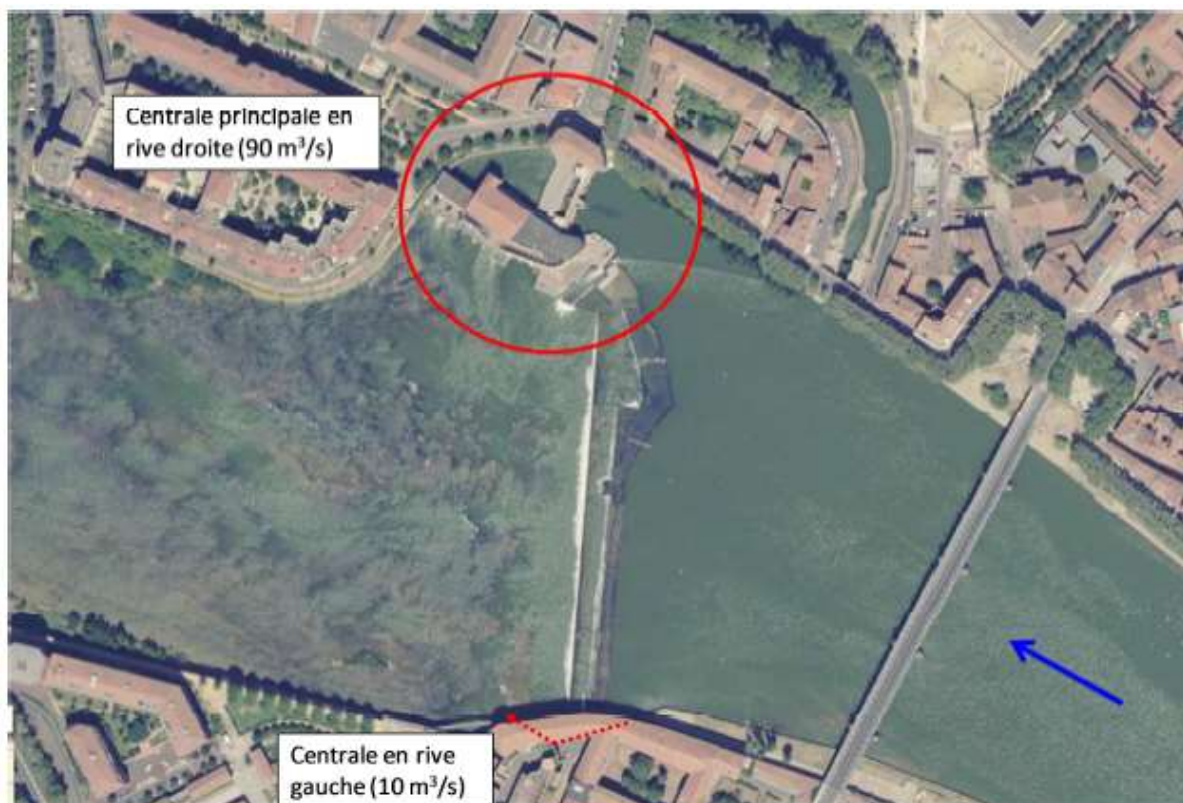
Photo 11 : Vue aérienne du barrage du Bazacle au cœur de Toulouse (source Géoportail)

La digue du Bazacle est distante d'environ 100 km en amont du barrage de Golfech et se situe à environ 370 km de la mer. Le module de la Garonne à ce niveau est de l'ordre de 190 m³.s⁻¹. Le barrage du Bazacle se présente sous la forme d'un barrage-usine (usine au fil de l'eau, sans tronçon court-circuité) localisé au cœur de la ville de Toulouse. La chaussée mesure 270 m de longueur (Photo 11) et la chute entre les niveaux d'eau amont et aval de la digue est de 5,3 m à l'étiage (niveau amont à la cote RN de 132.40 m NGF et niveau aval à 127.10 m NGF). Pour un débit de 600 m³.s⁻¹ (soit 3 fois le module), la hauteur de chute est de 4,85 m (niveau amont à la cote RN de 133.40 m NGF et niveau aval à 128.55 m NGF) (COURRET et al., 2020).

Une centrale hydroélectrique d'E.D.F. est implantée en rive droite. Le débit d'exploitation est de 90 m³.s⁻¹ soit 47 % du module, pour une puissance maximale de 3000 KW. L'usine est équipée de 7 turbines Francis pouvant turbiner de 10 à 14 m³.s⁻¹. En rive gauche, une centrale souterraine est exploitée par un producteur autonome, avec un débit d'équipement de 10 m³.s⁻¹, soit 5% du module. Outre les deux usines hydroélectriques, le seuil permet également d'alimenter le canal de Brienne, dont la prise d'eau se situe en rive droite (1 m³.s⁻¹), quelques centaines de mètres en amont du barrage.

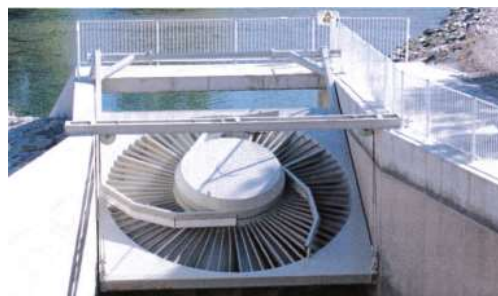
Photo 15 : Turbine VLH (source : MJ2 Technologies)

Les tests réalisés sur ce type de turbine ont révélé que pour des salmonidés d'une taille de l'ordre d'une vingtaine de centimètres, les mortalités étaient nulles pour des taux d'ouverture de la turbine allant de 50% à 100%. Dans ces conditions, il n'apparaît pas pertinent de mettre en place de dispositifs spécifiques en amont d'une VLH pour des individus présentant des tailles comparables ou inférieures à celles des individus testés (LARINIER & LAGARRIGUE, 2018).

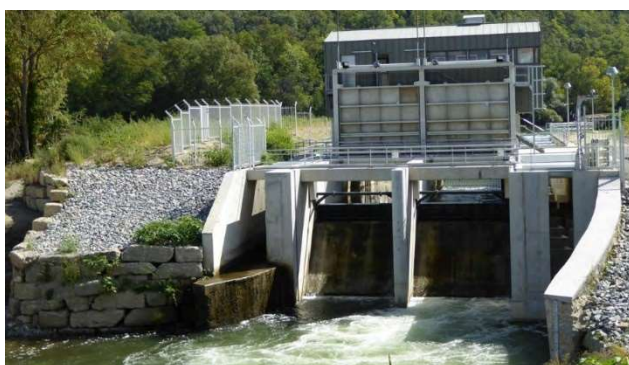
Photo 16 : Vue aval de l'aménagement de la Cavaletade (source : MJ2 Technologies)

L'entrée de la passe mesure 1,0 m de large et la passe est composée de 17 bassins successifs (Photo 16 et Photo 17). La dimension des bassins est de 3,1 m de longueur et de 3,1 m de large pour une hauteur d'eau moyenne de 1,5 m (volume de $14,4 \text{ m}^3$). Les bassins possèdent une unique fente de 0,4 m avec une fente allant jusqu'au fond et une charge de

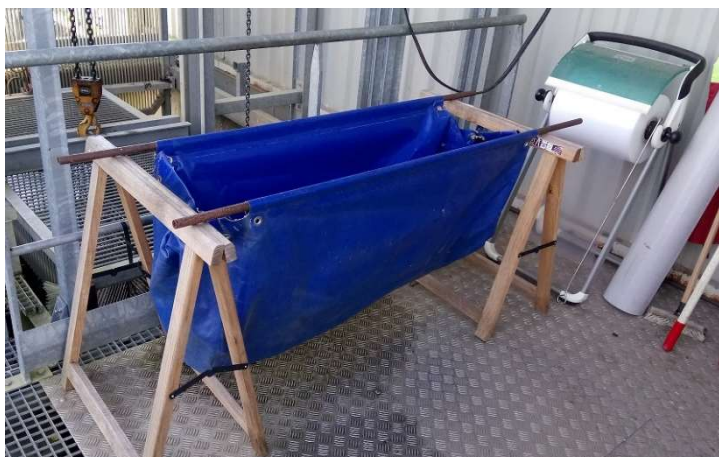
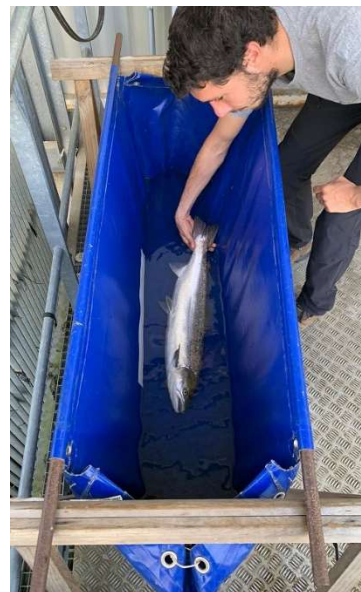
Photo 18 : Bâche en forme de civière utilisée pour l'anesthésie des poissons

Les saumons sont capturés dans le bassin de piégeage avec une épuisette adaptée (largeur 70 cm et mailles 4 mm) puis transférés dans une bache (civière) opaque remplie d'un bain anesthésiant.

Le bain est constitué de 40 L d'eau de la Garonne auxquels sont ajoutés 20 ml de solution de Tricaïne à 10% (100g de poudre de Tricaïne et ajout d'eau jusqu'à un volume total de solution de 1 L). Le temps nécessaire pour atteindre un stade de sédation profonde est de 1 à 2 min.

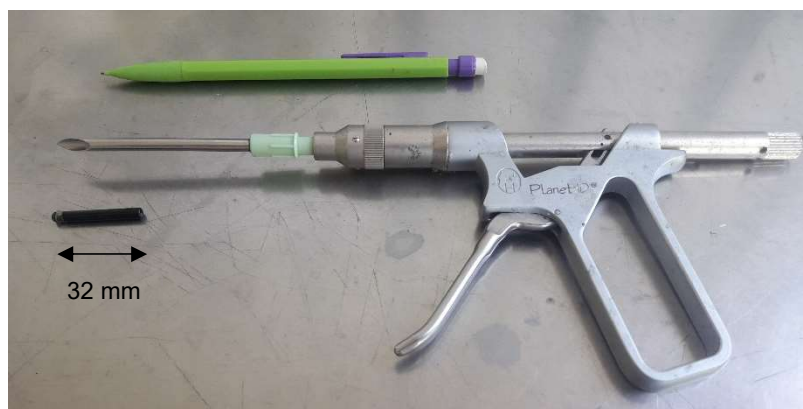
Photo 19 : Tag RFID de 32 mm et son pistolet de marquage

- **Marquage RFID avec pit-tag 32 mm** : après désinfection de la zone à la Bétadine, insertion (à l'aide du pistolet adéquat et d'une aiguille trocart neuve) de la marque dans le muscle, parallèlement à la nageoire dorsale afin que lors du passage dans une antenne, la puce soit perpendiculaire au plan de l'antenne pour optimiser la détection.

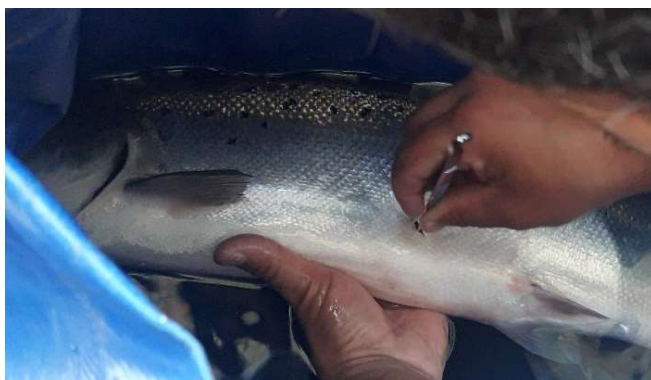
Photo 20 : Incision au scalpel sur le flanc du poisson

- **Marquage acoustique avec tag prédation** (cf. § 4.4.2) : après désinfection à la Bétadine, entaille au scalpel (lame N°23 ou 24) sur le bas du flanc 5 à 6 cm devant les nageoires pelviennes. L'ouverture doit être parallèle aux arrêtes principales, d'une longueur d'environ 1,5 cm et d'environ 2 cm de profondeur afin d'insérer le tag dans la cavité générale. L'insertion du tag est réalisée à l'aide d'une pince à dissection à bouts plats puis une nouvelle désinfection à la Bétadine est réalisée.

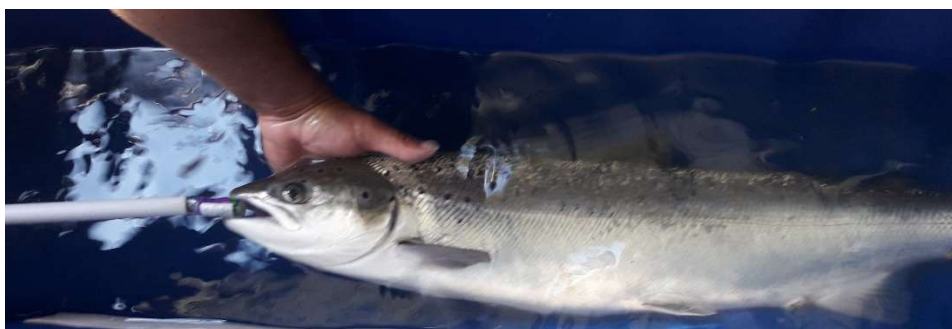
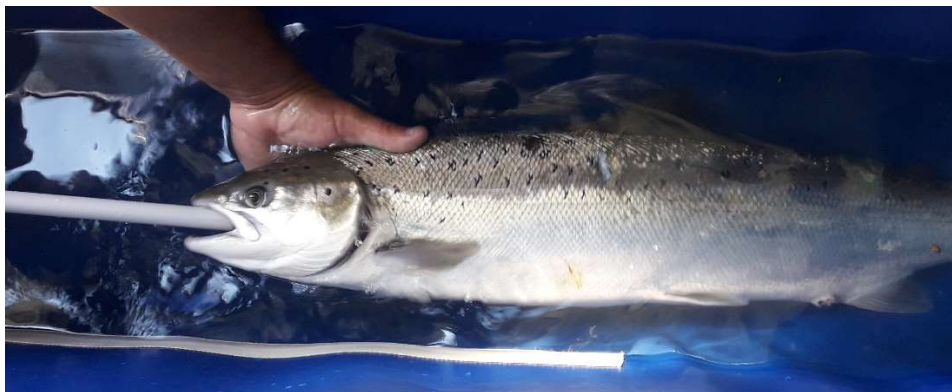
Photo 22 : Marquage avec un émetteur radio par insertion stomacale

- **Emetteur radio** (cf. § 4.5.2) : insertion par voie buccale dans l'estomac à l'aide d'un tube PVC puis passage de l'antenne par un opercule afin qu'elle « gêne » le moins possible le poisson.

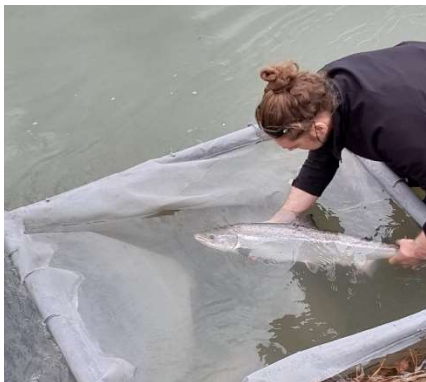
Photo 23 : Lâcher d'un saumon marqué dans le vivier flottant

A l'arrivée sur le site de lâcher, le saumon est placé dans un vivier flottant (Photo 23 et Photo 24). Une fois sorti de la poche de transport, il met entre 2 et 5 min pour retrouver un comportement normal. Une fois le poisson prêt à repartir, il est libéré par l'ouverture du vivier.

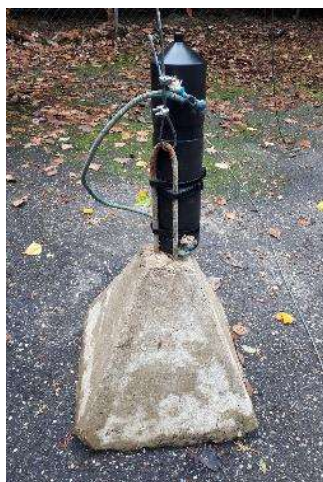
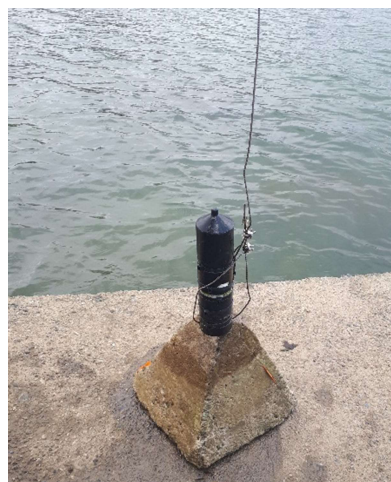
Photo 26 : Exemples d'installation d'hydrophone avec son lest

- Le premier permet de positionner les hydrophones sur le fond de la rivière. Pour cela, l'hydrophone est fixé sur un lest béton et est relié à la surface par une corde ou un câble inox pour venir s'accrocher à un point de fixation (pile de pont, enrochements, etc...),
- Le second permet de positionner les hydrophones sous la surface (la tête en bas). Pour cela, l'hydrophone est fixé au moyen d'un câble inox sous la surface. Pour maintenir la tête de l'hydrophone vers le fond de la rivière, celle-ci est lestée à l'aide de poids compris entre 2 et 3 kg.

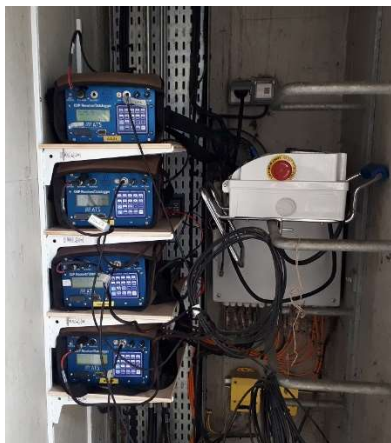
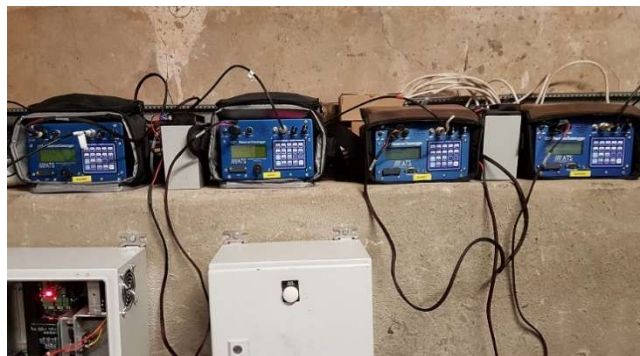
Photo 28 : Exemples d'installation de récepteur-enregistreurs utilisés à Golfech (à gauche) et au Bazacle (à droite)

Les stations fixes sont reliées à des antennes réceptrices, aériennes (antenne boucle) ou immergées (câble radio coaxial RG 58, avec partie dénudée de 17 cm de longueur), permettent de surveiller en continu des zones de réception calibrées et de suivre ainsi précisément les déplacements des poissons marqués dans ces zones.

La durée d'écoute d'une fréquence est ajustable. Cette durée d'écoute comporte deux paramètres : le temps pour détecter la fréquence et le temps pour déterminer le code de l'émetteur, une fois la fréquence identifiée. Pour optimiser ce réglage, la taille des zones de réception, la vitesse de déplacement de l'espèce étudiée et le nombre de fréquences relâchées sont à considérer. Compte-tenu du retour d'expérience sur ce type d'études (BAU et CROZE, 2008) et de la taille de certaines zones de réception pour la présente étude, la durée de balayage des fréquences a été fixée à 3s et la durée d'identification du code à 10s.

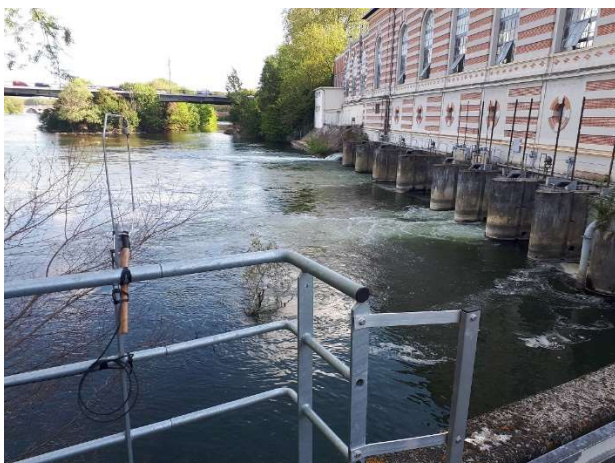
Photo 29 : Antenne aval (antenne boucle) installée à l'entrée de la passe à poissons de l'usine du Ramier

- Zone 11 [2 *enregistreurs*], située 1,7 km en amont du Bazacle, au niveau de l'usine hydroélectrique du Ramier, sur le bras supérieur de la Garonne (bras rive droite). Une station avec une antenne boucle aérienne a été installée en aval de la passe à poissons de l'aménagement (Photo 29), permettant de détecter l'arrivée de poissons suivis et de connaître le délai de stabulation au pied de l'ouvrage avant de trouver le dispositif de franchissement. Une seconde station avec une antenne brin immergée est installée dans le dernier bassin amont de la passe (Photo 30). Cela permet de confirmer le franchissement par l'ouvrage de montaison.

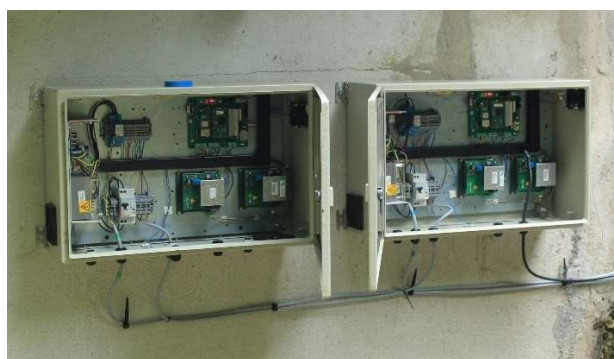
Photo 34 : Coffrets d'enregistrement CIPAM

L'ouvrage de montaison de Golfech est équipé de 4 coffrets lecteur-enregistreurs Basic développés par CIPAM. Au total, 6 antennes ont été déployées sur le site afin de déterminer le comportement des poissons, de déduire l'entrée empruntée au niveau de l'ascenseur et de valider la sortie du canal de transfert (Figure 12) :

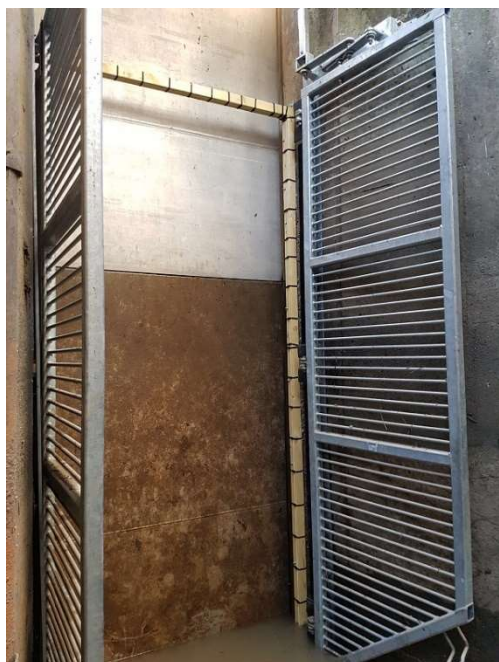
Photo 35 : Antenne GO10000 à l'entrée 1 de l'ascenseur

- Une antenne installée à l'amont immédiat de la vanne de l'entrée 1 (appelée **GO10000**) pour pouvoir enregistrer les poissons franchissant cette entrée. Cette antenne permet de voir si plusieurs tentatives ont été nécessaires à un individu pour entrer dans le dispositif mais également s'il a pu ressortir par cette voie de passage. L'antenne est une boucle de câble HI-FI Supra (section 2 x 6 mm²) qui mesure 3,6 m x 1,7 m (Photo 35).
- Une antenne installée à l'amont proche de la vanne de l'entrée 2 (appelée **GO20000**). Cette antenne a la même fonction que l'antenne GO10000. L'antenne est une boucle de câble HI-FI Supra (section 2 x 6 mm²) qui mesure 3 m x 1,75 m (Photo 36).

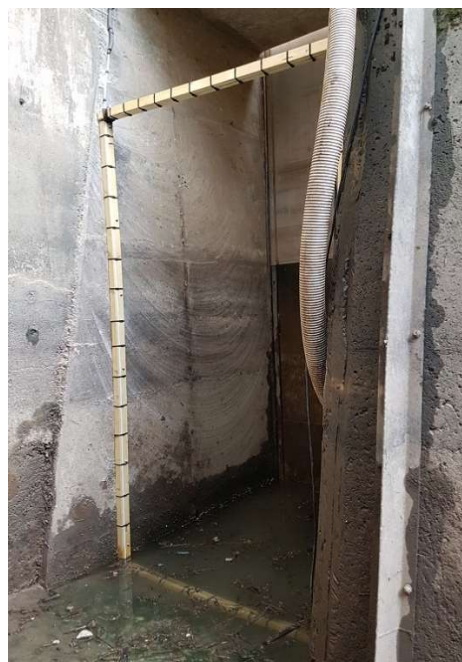
Photo 36 : Antenne GO20000 à l'entrée 2 de l'ascenseur

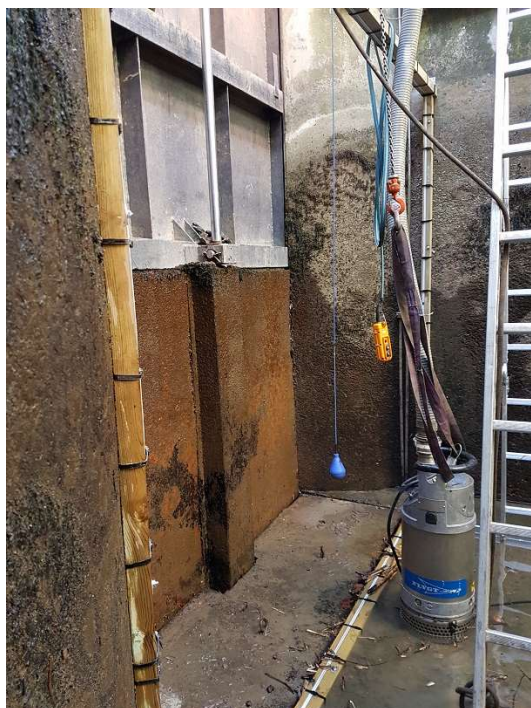
Photo 38 : Antenne BA10000, au niveau de l'entrée de la PAB

- La première antenne est installée à l'amont immédiat de la vanne d'entrée de la PAB (appelée BA10000) pour pouvoir enregistrer l'entrée dans l'ouvrage de franchissement. Cette antenne permet également de voir si plusieurs tentatives ont été nécessaires à un individu pour entrer. L'antenne est une boucle de câble HI-FI Supra (section 2 x 6 mm²) qui mesure 2,7 m x 2,35 m (Photo 38).

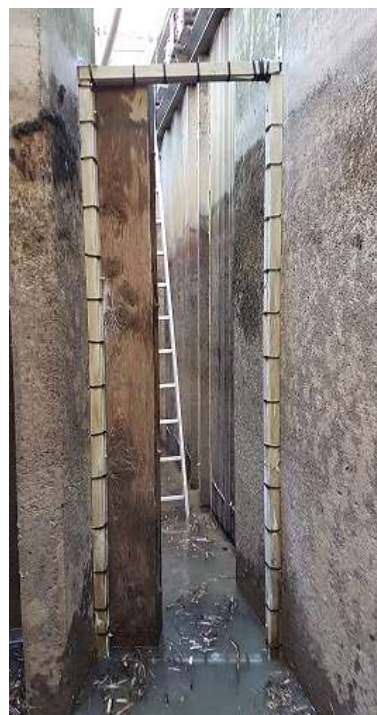
Photo 39 : Antenne BA20000 (vue depuis l'amont)

- La seconde antenne est installée au niveau de la première fente de la passe (BA20000) en amont immédiat de l'injection du débit d'attrait complémentaire. Cette antenne permet de valider l'entrée complète dans l'ouvrage de montaison et la progression vers l'amont (Photo 39) et d'identifier un éventuel effet répulsif de l'injection du débit d'attrait qui se fait frontalement à l'entrée de la passe (Figure 16).

Après installation et réglage, les antennes ont été testées et les distances de détection des antennes mesurées (avec des marques de 32 mm). Les distances obtenues de part et d'autre de chaque antenne sont reportées dans le Tableau 4. La proximité des deux antennes a

contraint à dégrader la distance de détection de l'antenne BA20000 afin que son champ magnétique n'interfère pas avec celui de BA10000 ou que des individus situés encore en aval de la première antenne ne se fassent pas détecter par l'antenne la plus amont.

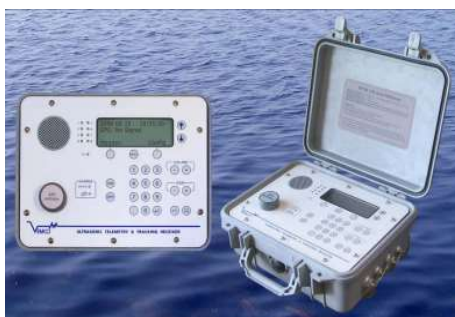
Photo 40 : Récepteur acoustique de type VR100 de marque Vemco (source : Innovasea)

Les suivis à pied et en voiture sont réalisés grâce à la technique radio avec un récepteur de type R4500C. Pour les suivis effectués en bateau, deux récepteurs sont embarqués : un récepteur radio R4500C et un récepteur acoustique de type VR100 (Photo 40) couplé à une sonde hydrophone multidirectionnelle. Lors de la réception d'une marque acoustique, le récepteur VR100 enregistre automatiquement le code de l'émetteur acoustique détecté, la puissance du signal, les coordonnées GPS de la marque ainsi que le code permettant d'obtenir la date et l'horaire de la prédation éventuelle du sujet suivi. Ces suivis manuels permettent par ailleurs de profiter pleinement de l'option « prédation » des marques acoustiques, car il apparaît assez peu probable qu'un changement de code s'effectue au droit direct d'une station fixe.

La sonde multidirectionnelle utilisées avec le récepteur VR100 est sensible au bruit parasite dans son environnement immédiat. Afin de permettre une écoute optimale et ainsi faciliter le

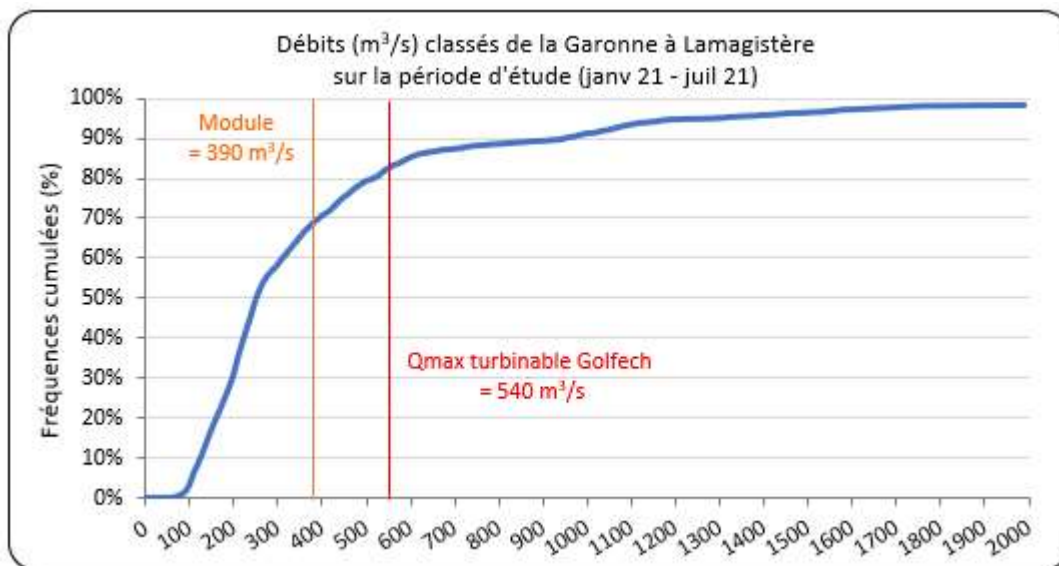
Figure 20 : Débits classés de la Garonne à Lamagistère pendant la période d'étude

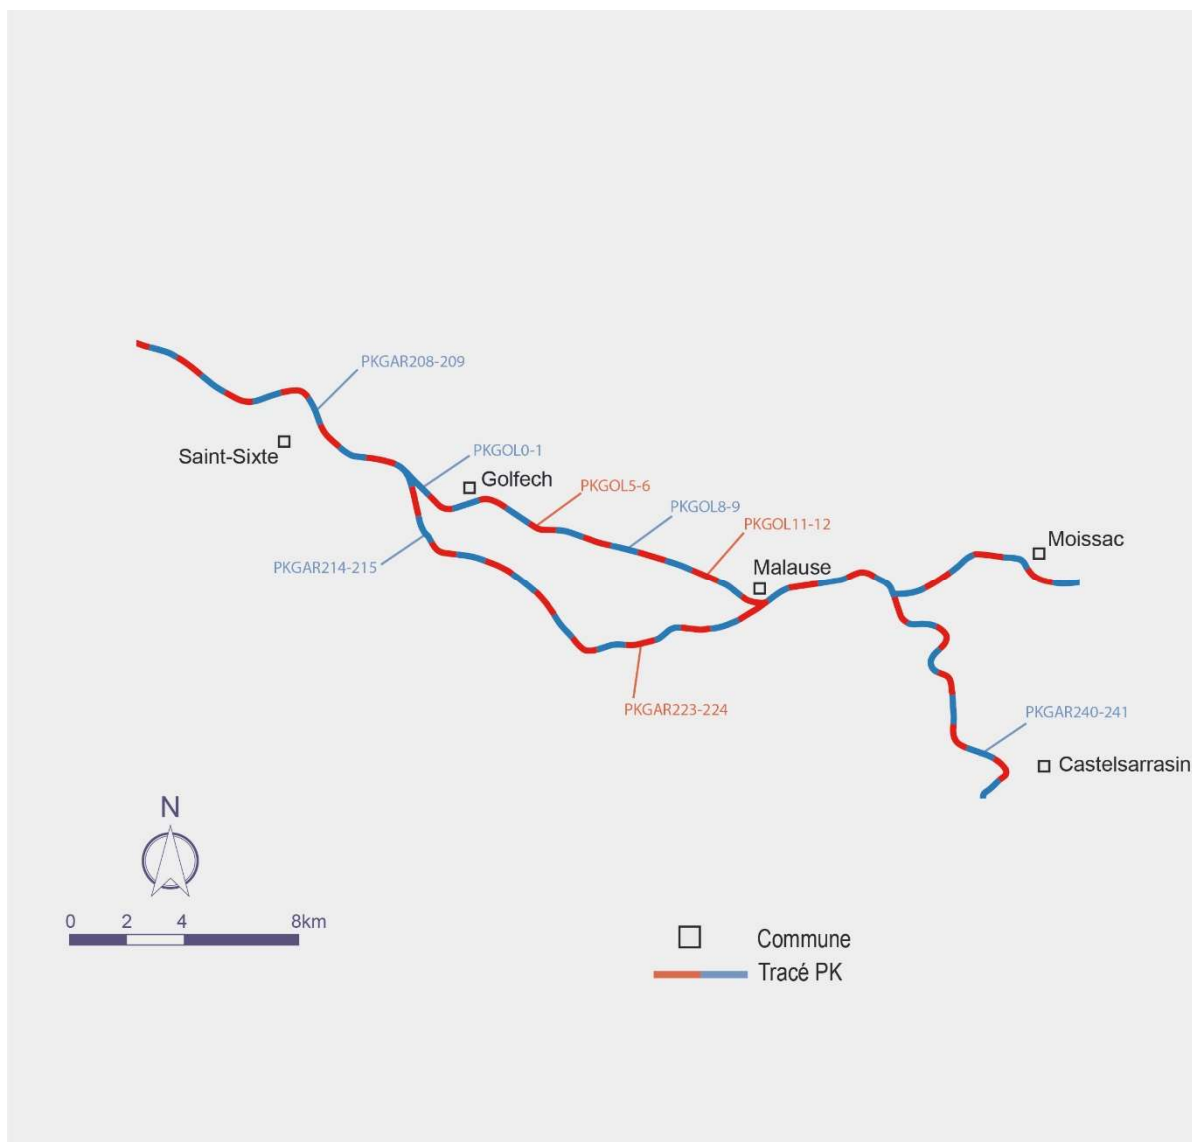
Annexe C : Zoom sur l'appellation des PK au niveau du secteur de Golfech (PK_GAR et PK_GOL)

Pour faciliter le repérage des poissons sur l'ensemble du secteur d'étude, il a été décidé arbitrairement de situer le PK_0 de la Garonne au niveau du Bec d'Ambès (Figure 33). Par ailleurs, les PK des affluents de la Garonne repartent de 0 au niveau de la confluence. Ainsi, une position géographique est définie par un code reprenant les trois premières lettres du cours d'eau (GAR, TAR ou encore ARI pour respectivement la Garonne, le Tarn et l'Ariège) puis son point kilométrique. Par exemple, le *PK GAR_220* signifie que l'on se situe sur la Garonne à 220 km en amont du Bec d'Ambès.
