Etude des conditions de migration des saumons atlantiques sur la Garonne entre l'aval de Golfech et l'amont du Bazacle

Année 2023

Etude des conditions de migration du saumon atlantique sur la Garonne

**Etude de l'efficacité des dispositifs de franchissements
des aménagements de Golfech et du Bazacle par suivi télémétrique.**

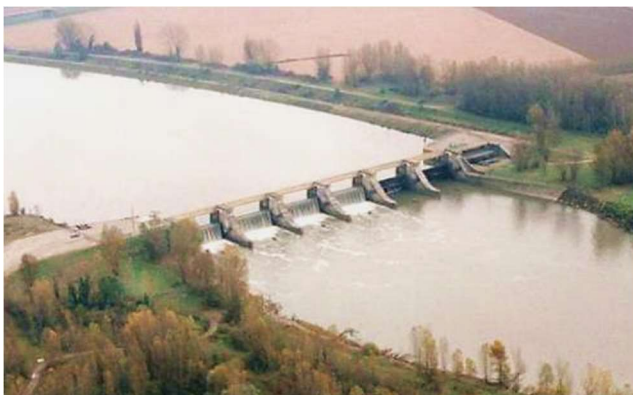
Photo 1 : Vue aérienne du barrage de Malause
(source : EDF)

L'aménagement hydroélectrique EDF de Malause-Golfech se compose d'un barrage mobile haut de 10 m (Photo 1), situé à Malause (82) juste en aval de la confluence du Tarn, court-

circulant une quinzaine de kilomètres de la Garonne. Ce barrage, de type mobile en rivière, est constitué de 6 passes de 25 m de large (déversement max. par vanne : 900 m³/s), équipées chacune d'une vanne segment surmontée d'un clapet (déversement max. par clapet : 175 m³/s) (Photo 2). La superficie de la retenue créée est de 420 ha pour un volume de 15 hm³ environ.

Le barrage alimente une prise d'eau pouvant acheminer 650 m³/s, par un canal de 10,6 km de long (Photo 1 et Photo 4), qui transite rive droite vers l'usine hydroélectrique de Golfech. L'usine est équipée de trois groupes bulbes turbinant un débit maximal de 540 m³/s (puissance de 69 mégawatts), soit 1,38 fois le module de la rivière à Lamagistère. On trouve également un clapet en rive gauche de l'usine, de 4,5 m de haut et 10 m de large, débitant au maximum 180 m³/s. Il constitue un organe de sécurité en cas de déclenchement d'un groupe et favorise l'évacuation des corps flottants en cas de besoin. La chute brute à l'usine, en condition d'étiage, est de 17 mètres (Photo 3). Le débit turbiné est restitué par un canal de fuite d'environ 2 km, rejoignant la Garonne en amont immédiat de Lamagistère (82). Dans ce canal de fuite se trouve la prise d'eau pour le refroidissement du CNPE de Golfech (2 x 1300 mégawatts).

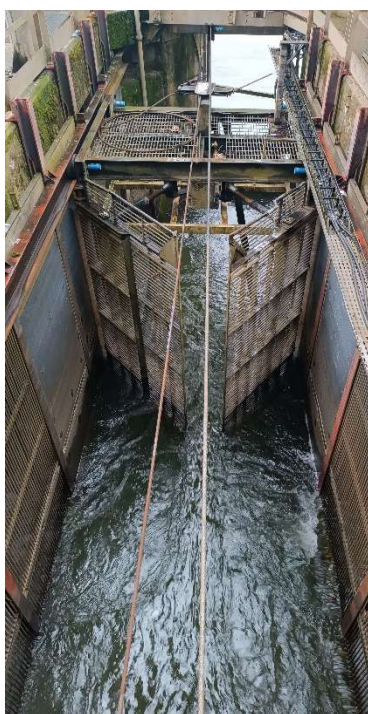
Photo 5 : Système de grille anti-retour du bassin de stabulation (amont)

L'entrée piscicole historique (entrée 1) mesure 1,7 m de large et la hauteur d'eau au niveau du piège est de l'ordre de 2,4 m. En janvier 2020, un système anti-retour a été installé en amont de la vanne de l'entrée 1, mais a été supprimé lors de la maintenance 2022-2023 car après analyse, il s'avère que ce système perturbe les écoulements hydrauliques de l'entrée 1. Un autre système anti-retour permet de pénétrer dans le bassin de stabulation (Photo 5 et Photo 6). Ce système anti-retour est constitué de deux panneaux de grilles (1,5 m x 4,5 m) à barreaux horizontaux espacés de 2.5 cm, formant un V. La largeur de la fente de passage pour les poissons est réglable, initialement réglée à 40 cm, elle est aujourd'hui de 35 cm, qui semble être le réglage optimal pour l'entrée et la non-sortie des poissons. Les vitesses d'écoulement au droit de cette fente, nécessaires pour inciter les poissons à s'y engager, varient entre 0,6 et 1,0 m/s selon le niveau d'eau (COURRET *et al.*, 2020).

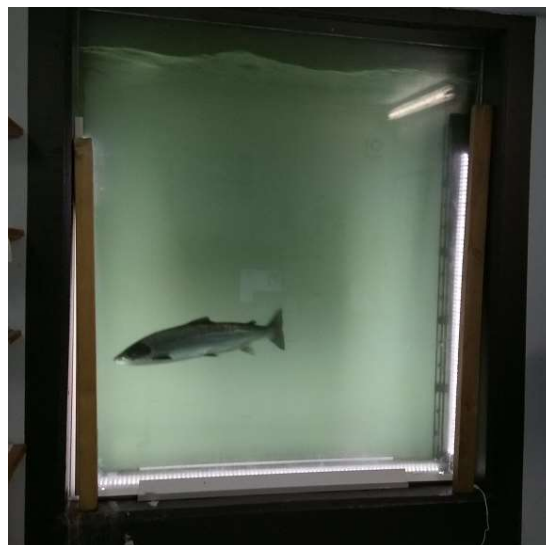
Photo 7 : Vitre de la station de contrôle au niveau du canal de transfert de Golfech

système fonctionne 24h/24h et toute l'année, ce qui permet de connaître en temps réel le nombre exhaustif de poissons et d'espèces qui empruntent le dispositif de franchissement.

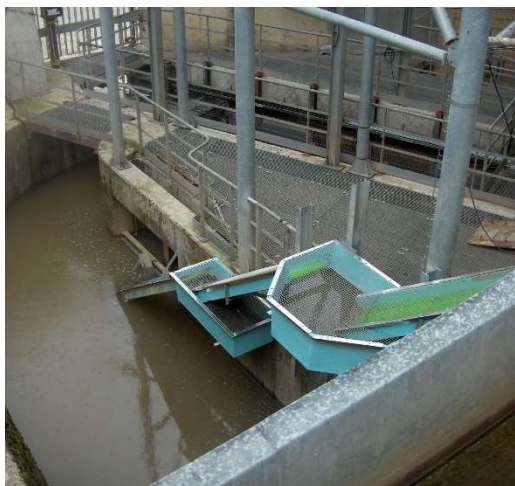
Photo 8 : Partie aval de la passe à anguilles

Avant 2002, une partie des effectifs d'anguillettes transitait par l'ascenseur et ne pouvait être évaluée. Au cours de l'année 2002, une rampe expérimentale à anguilles est mise en service. Elle se situait dans l'enceinte de l'ascenseur à poissons au niveau de la partie basse, ce qui lui permettait de profiter du débit d'attrait de l'ascenseur à poissons. Longue de 10 m pour 30 cm de large et inclinée de 35°, ce dispositif, était équipé de brosses plastiques facilitant la reptation de l'anguille. A l'amont de la rampe, un bac vivier de 1m³ permettait de réceptionner les anguillettes empruntant la passe.

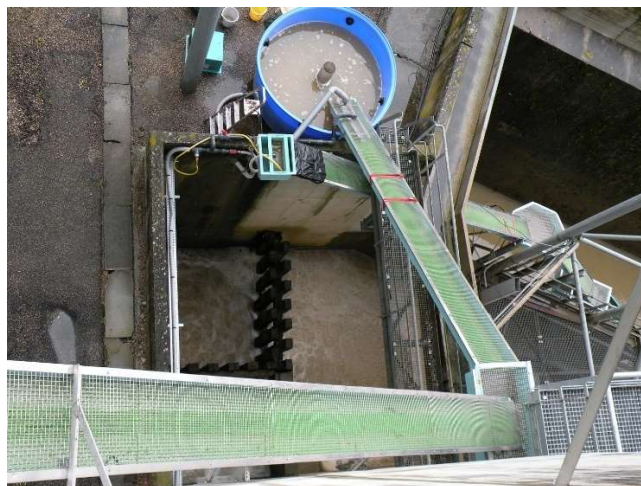
Photo 9 : Partie amont de la passe à anguilles

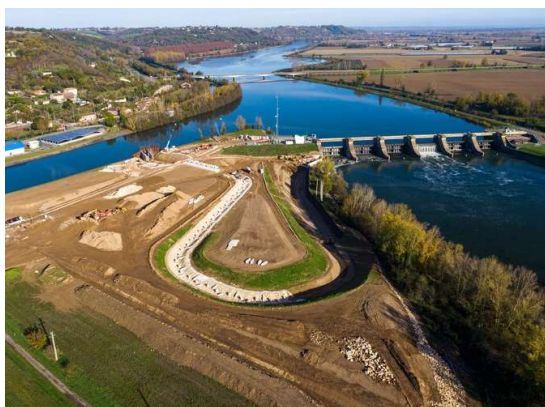
Photo 10 : Vue aérienne de la rivière de Malause pendant la phase de travaux
(source : EDF)

Ce nouveau dispositif de franchissement est un système mixte composé d'une rivière artificielle, comportant des épis alternés et des macro-rugosités, d'environ 450 mètres de long à section trapézoïdale sur l'aval (largeur de fond de 2 m et pente moyenne de 1,5 %) et d'une passe à bassins à 2 fentes verticales, composée de 7 bassins de 5 m de long et 4 m de large chacun, sur la partie amont du dispositif. La profondeur des bassins est de 2,1 m et la hauteur de chute entre chaque bassin est de 20 cm. Une station de vidéo-comptage permettant d'assurer la maintenance de l'ouvrage et le suivi biologique des espèces piscicoles a été installée au niveau de cette passe à bassins afin de profiter d'un niveau d'eau convenable au niveau des vitres de contrôle. La station est constituée de 2 vitres face à face permettant une vision totale des poissons utilisant la passe. D'un point de vue technique, la largeur du passage à la vitre est de 55 cm avec une hauteur d'eau de 2,2 m, pour une vitesse d'écoulement de 1,2 m/s. La station est équipée du système de vidéo comptage HIZKIA Informatique.

Le dispositif est alimenté via le canal d'amenée de l'usine de Golfech grâce à une prise d'eau dimensionnée pour injecter $3 \text{ m}^3 \cdot \text{s}^{-1}$ dans l'ouvrage de franchissement. Il est également important de noter que pour les poissons, la sortie de l'ouvrage s'effectue par cette prise d'eau. L'entrée piscicole de la rivière de contournement ainsi que la restitution de l'eau se trouve au pied du barrage de Malause, en rive droite. Le débit de $3 \text{ m}^3 \cdot \text{s}^{-1}$ n'est pas suffisant pour optimiser l'attractivité de ce dispositif. Un débit d'attrait supplémentaire de $10 \text{ m}^3 \cdot \text{s}^{-1}$ est donc injecté à basse vitesse au travers une grille fine en aval du dispositif, au niveau de la restitution aval. Ce débit de $10 \text{ m}^3 \cdot \text{s}^{-1}$ est, en amont du dispositif, turbiné par un groupe Kaplan à axe vertical (distributeur et pâles fixes, puissance 680 kW) Le débit d'attrait total de l'ouvrage est donc de $13 \text{ m}^3 \cdot \text{s}^{-1}$.

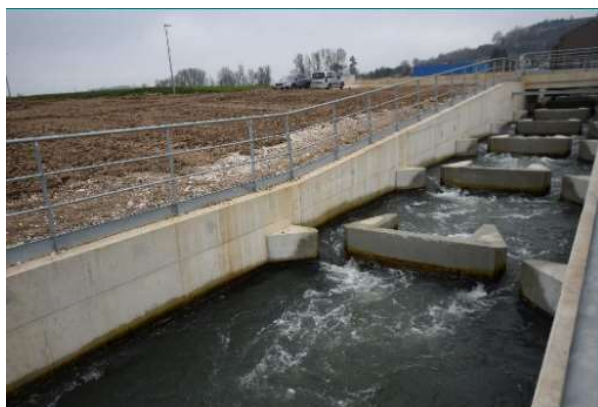
Photo 11 : Vue de la section en passe à bassins à 2 fentes verticales du dispositif de franchissement de Malause
(source : OFB)

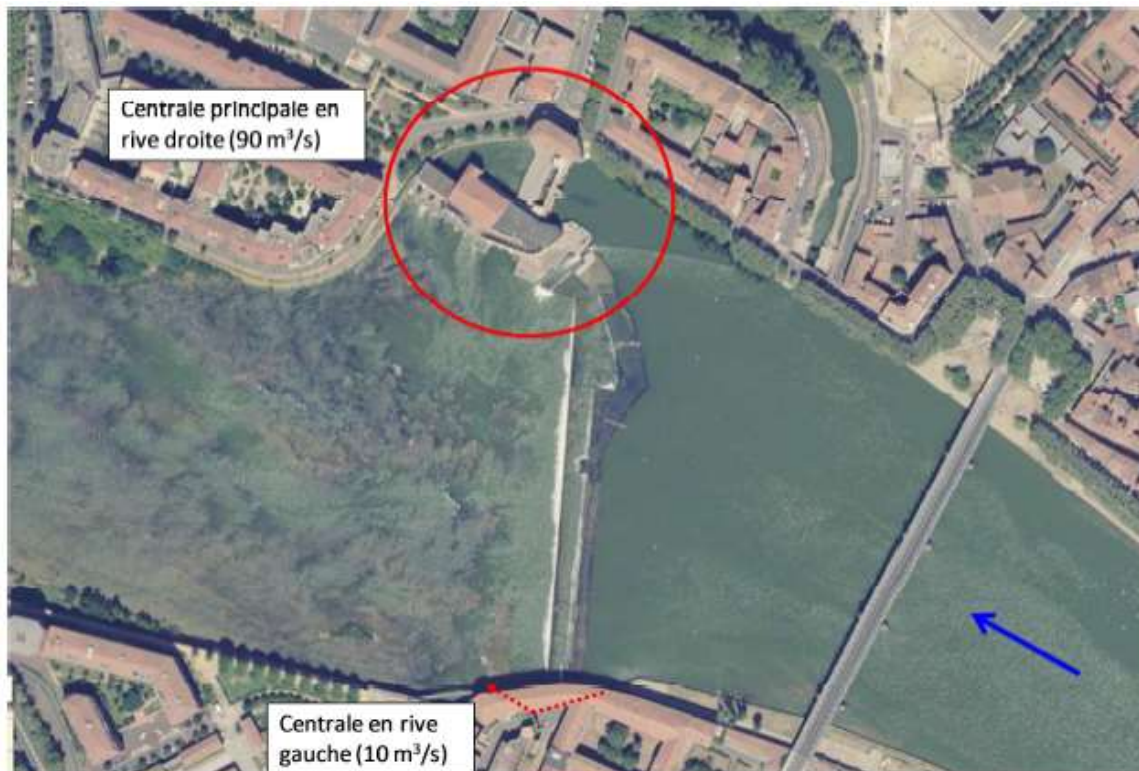
Photo 12 : Vue aérienne du barrage du Bazacle au cœur de Toulouse
(source : Géoportail)

La digue du Bazacle est distante d'environ 100 km en amont du barrage de Golfech et se situe à environ 370 km de la mer. Le module de la Garonne à ce niveau est de l'ordre de $190 \text{ m}^3 \cdot \text{s}^{-1}$. Le barrage du Bazacle se présente sous la forme d'un barrage-usine (usine au fil de l'eau, sans tronçon court-circuité) localisé au cœur de la ville de Toulouse. La chaussée mesure 270 m de longueur (Photo 12) et la chute entre les niveaux d'eau amont et aval de la digue est de 5,3 m à l'étiage (niveau amont à la cote RN de 132.40 m NGF et niveau aval à 127.10 m NGF). Pour un débit de $600 \text{ m}^3 \cdot \text{s}^{-1}$ (soit 3 fois le module), la hauteur de chute est de 4,85 m (niveau amont à la cote RN de 133.40 m NGF et niveau aval à 128.55 m NGF) (COURRET et al., 2020).

Une centrale hydroélectrique d'E.D.F. est implantée en rive droite. Le débit d'exploitation est de $90 \text{ m}^3 \cdot \text{s}^{-1}$ soit 47 % du module, pour une puissance maximale de 3000 KW. L'usine est équipée de 7 turbines Francis pouvant turbiner de 10 à $14 \text{ m}^3 \cdot \text{s}^{-1}$. En rive gauche, une centrale souterraine est exploitée par un producteur autonome, avec un débit d'équipement de $10 \text{ m}^3 \cdot \text{s}^{-1}$, soit 5% du module. Outre les deux usines hydroélectriques, le seuil permet également d'alimenter le canal de Brienne, dont la prise d'eau se situe en rive droite ($1 \text{ m}^3 \cdot \text{s}^{-1}$), quelques centaines de mètres en amont du barrage.

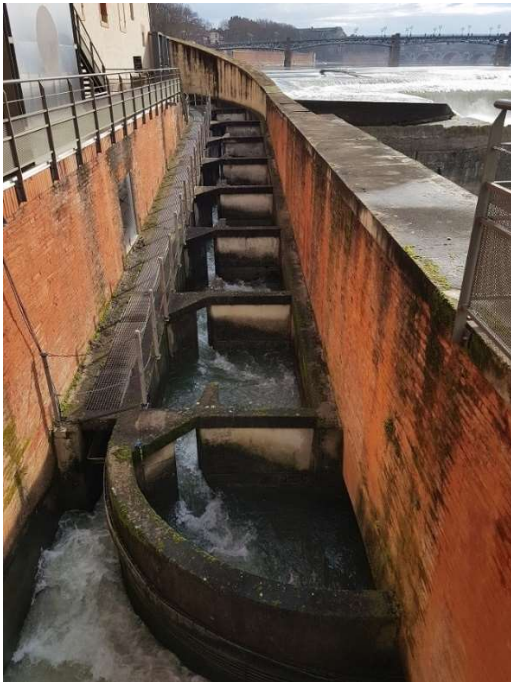
Photo 13 : Vue de la passe à bassins du Bazacle

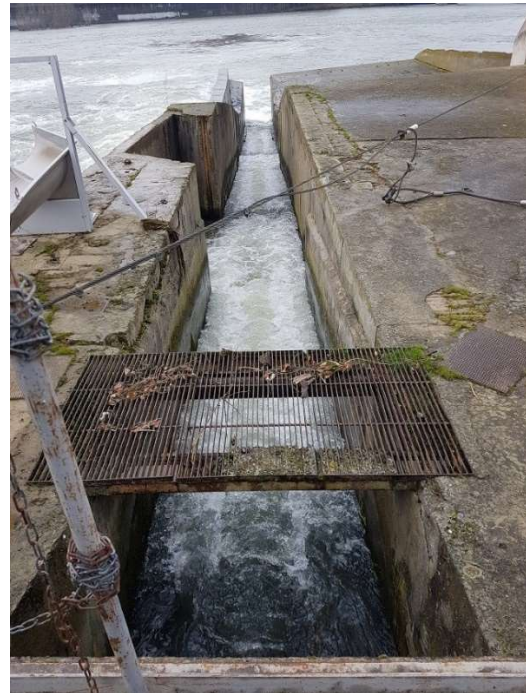
Photo 14 : Vue de la passe à ralentisseurs du Bazacle

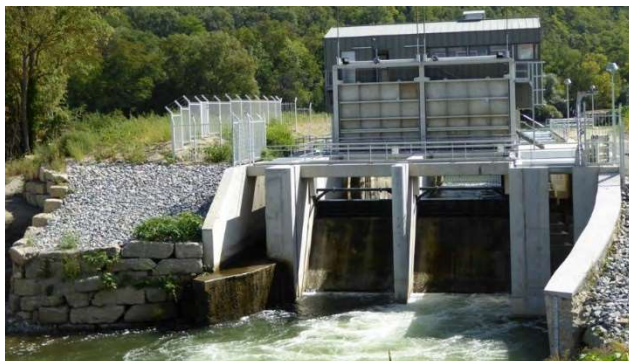
Photo 18 : Vue aval de l'aménagement de la Cavaletade avec l'entrée de la passe à bassins à droite de la sortie des turbines
(source : MJ2 Technologies)

Au niveau du seuil de la Cavaletade, une passe à bassins à fente verticale a été construite en même temps que la nouvelle centrale, en 2014 (Photo 18). Le débit transitant dans la passe à bassins est de $1 \text{ m}^3 \cdot \text{s}^{-1}$, sans adjonction de débit d'attrait complémentaire, soit 3.3% du débit turbiné par la centrale ($30 \text{ m}^3 \cdot \text{s}^{-1}$). La chute au niveau de l'entrée piscicole n'est pas régulée par une vanne, mais la cote de déversement est réglable au-dessus de la cote 131.78, par l'insertion d'un batardeau dans des rainures prévues à cet effet.

L'entrée de la passe mesure 1,0 m de large et la passe est composée de 17 bassins successifs (Photo 18 et Photo 19). La dimension des bassins est de 3,1 m de longueur et de 3,1 m de large pour une hauteur d'eau moyenne de 1,5 m (volume de 14,4 m³). Les bassins possèdent une unique fente de 0,4 m allant jusqu'au fond et une charge de 1,61 m. La chute moyenne entre chaque bassin est d'environ 22 cm et la passe possède des rugosités au fond des bassins (petits plots béton).

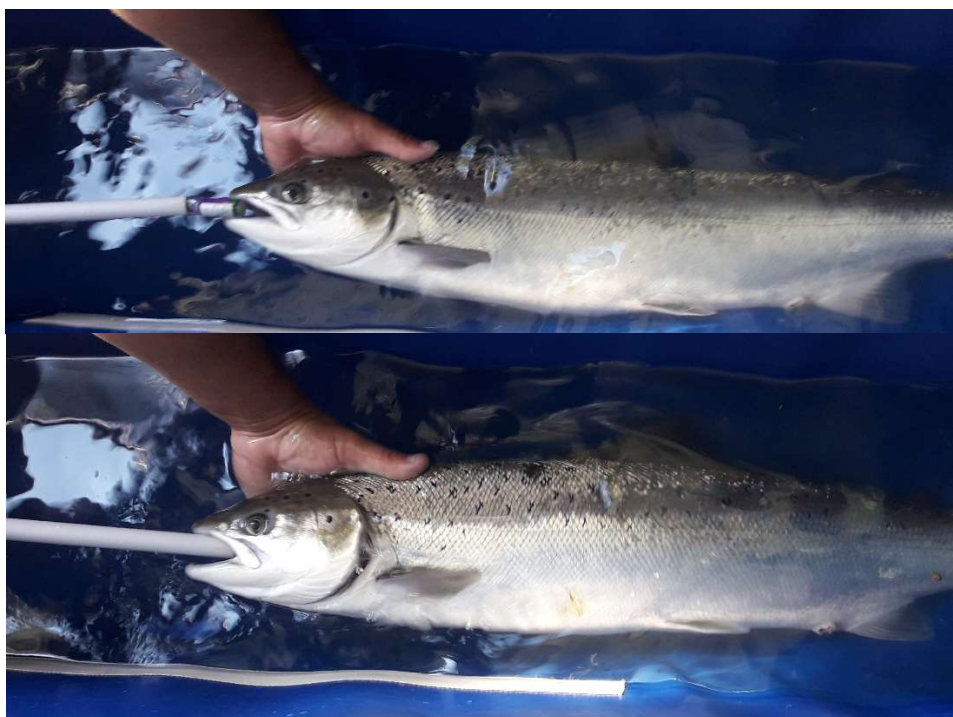
Photo 22 : Marquage avec un émetteur radio par insertion stomacale

- Pour le marquage des espèces holobiotiques, le **tag RFID** est inséré à l'aide d'un pistolet-seringue dans le muscle parallèlement à la nageoire dorsale. En cas de **marquage radio** (non effectué en 2023), l'insertion de l'émetteur dans la cavité générale se fait par chirurgie.

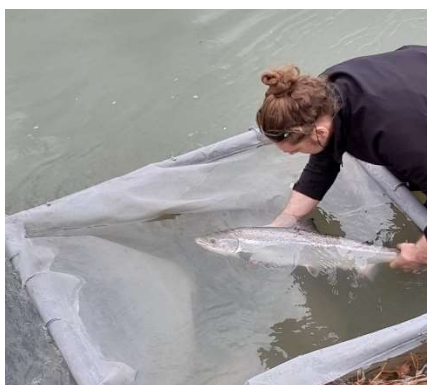
Photo 23 : Lâcher d'un saumon marqué dans le vivier flottant

A l'arrivée sur le site de lâcher, le saumon est placé dans un vivier flottant (Photo 23 et Photo 24). Une fois sorti de la poche de transport, il met entre 2 et 5 min pour retrouver un comportement normal. Une fois le poisson prêt à repartir, il est libéré par l'ouverture du vivier.

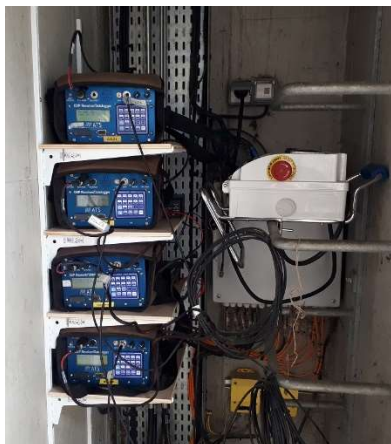
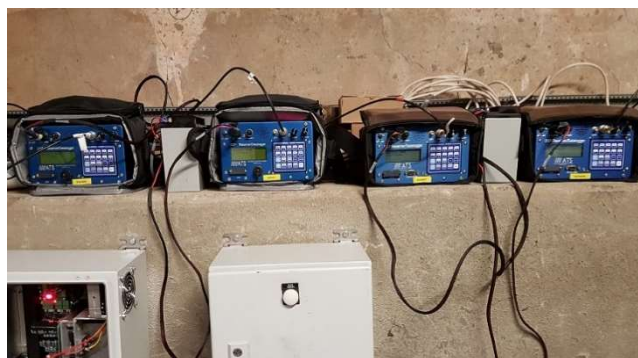
Photo 25 : Exemples d'installation de récepteur-enregistreurs utilisés à Golfech (à gauche) et au Bazacle (à droite)

La durée d'écoute d'une fréquence est ajustable. Cette durée d'écoute comporte deux paramètres : le temps pour détecter la fréquence et le temps pour déterminer le code de

l'émetteur, une fois la fréquence identifiée. Pour optimiser ce réglage, la taille des zones de réception, la vitesse de déplacement de l'espèce étudiée et le nombre de fréquences relâchées sont à considérer. Compte-tenu du retour d'expérience sur ce type d'études (BAU et CROZE, 2008) et de la taille de certaines zones de réception pour la présente étude, la durée de balayage des fréquences a été fixée à 3s et la durée d'identification du code à 10s.

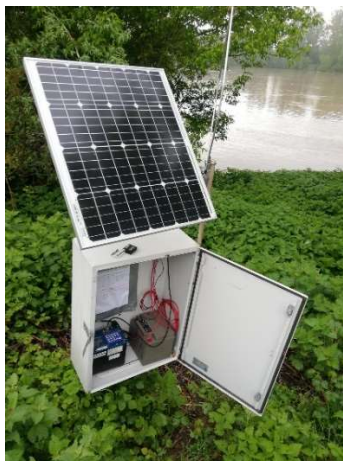
Photo 26 : Installation de station d'enregistrement radio autonome

- Zone 2 [1 *enregistreur*], à Saint Nicolas de la Balerne, 6 km en aval de Lamagistère (PK GAR_205,8).
- Zone 3 [1 *enregistreur*], en aval du seuil 5 dans le TCC au niveau de la rive gauche (PK GAR_214). Cette station autonome (alimentée par un panneau solaire) permet de contrôler les incursions éventuelles de poissons dans le TCC mais aussi ceux qui pourraient être bloqués en aval du seuil 5 (Photo 26). Avec la nouvelle passe à poissons située au niveau du barrage de Malause et sa mise en service pour la saison de migration 2022, il était important de pouvoir détecter une entrée éventuelle des poissons marqués dans le TCC.

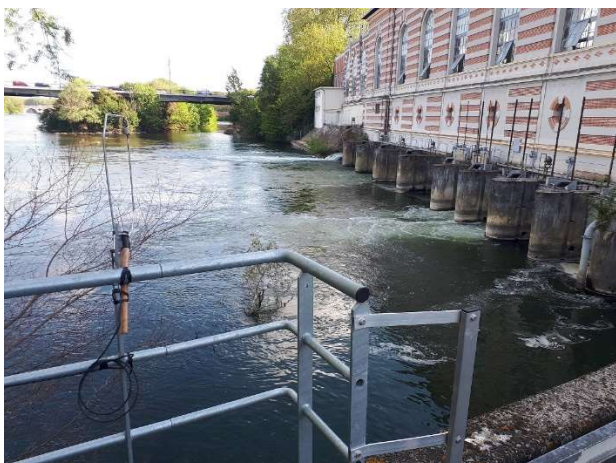
Photo 27 : Antenne aval (antenne boucle) installée à l'entrée de la passe à poissons de l'usine du Ramier

- Zone 12 [2 *enregistreurs*], située 1,7 km en amont du Bazacle, au niveau de l'usine hydroélectrique du Ramier, sur le bras supérieur de la Garonne (bras rive droite). Une station avec une antenne boucle aérienne a été installée en aval de la passe à poissons de l'aménagement (Photo 27), permettant de détecter l'arrivée de poissons suivis et de connaître le délai de blocage éventuel au pied de l'ouvrage avant de trouver le dispositif de franchissement. Une seconde station avec une antenne brin immergée est installée dans le dernier bassin amont de la passe (Photo 28). Cela permet de confirmer le franchissement par l'ouvrage de montaison.

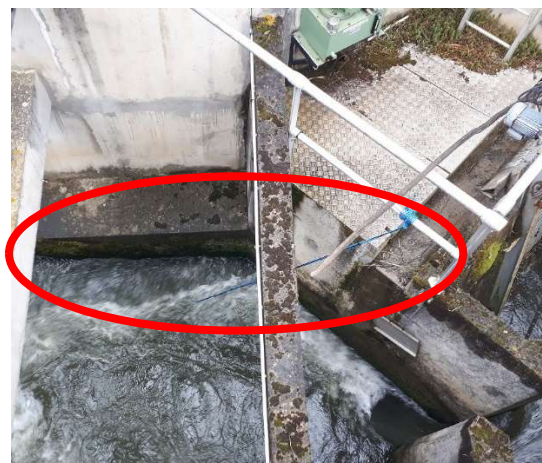
Photo 28 : Antenne amont (antenne brin) installée en amont de la passe à poissons de l'usine du Ramier

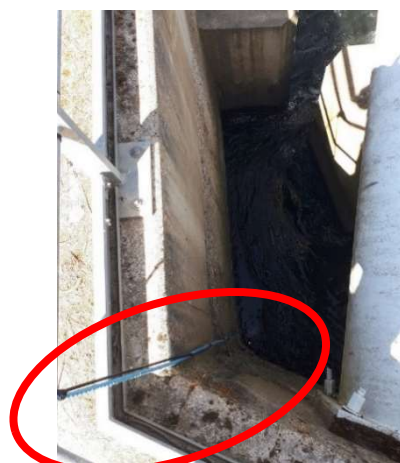
Photo 30 : Antenne amont (antenne brin) installée en amont de la passe à poissons de l'usine de la Cavaletade

- Zone 14 [2 *enregistreurs*], située environ 7 km en amont du Bazacle, au niveau de l'usine hydroélectrique de la Cavaletade, sur le bras inférieur de la Garonne (bras rive gauche). Comme pour l'usine du Ramier, deux stations ont été installées au niveau de la passe à poissons de l'aménagement. Une station avec une antenne boucle aérienne a été installée en aval de la passe à poissons de l'aménagement, permettant de détecter l'arrivée de poissons suivis et de connaître le délai éventuel de blocage au pied de l'ouvrage avant de trouver le dispositif de franchissement (Photo 29). Une seconde station, avec une antenne brin immergée, est installée dans le dernier bassin amont de la passe afin de confirmer un franchissement éventuel par l'ouvrage de montaison (Photo 30).

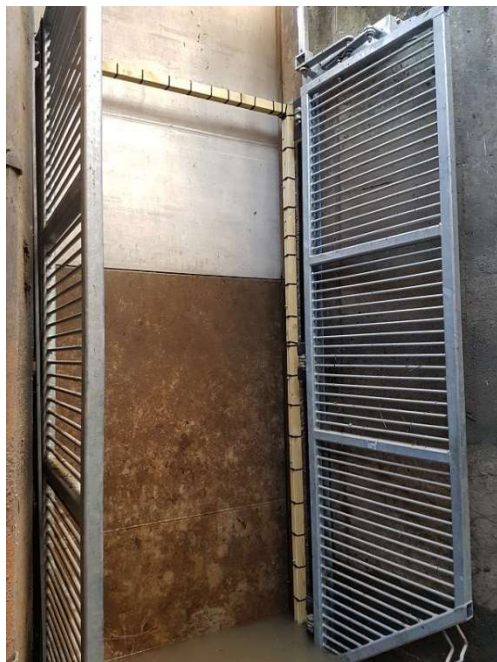
Photo 33 : Antenne **GO10000** à l'entrée 1 de l'ascenseur (avant retrait de l'anti-retour)

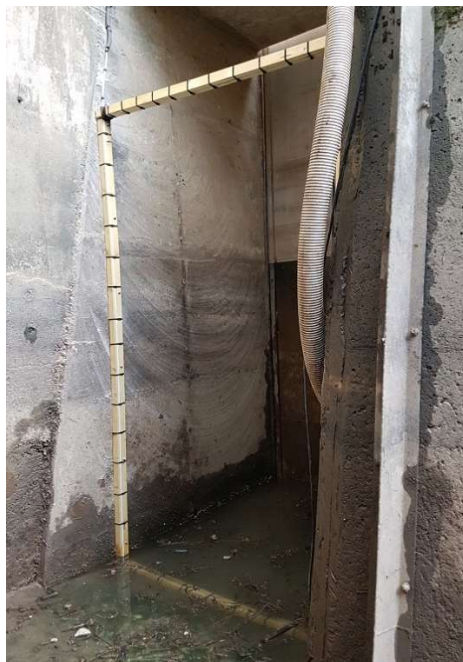
Photo 34 : Antenne **GO20000** à l'entrée 2 de l'ascenseur

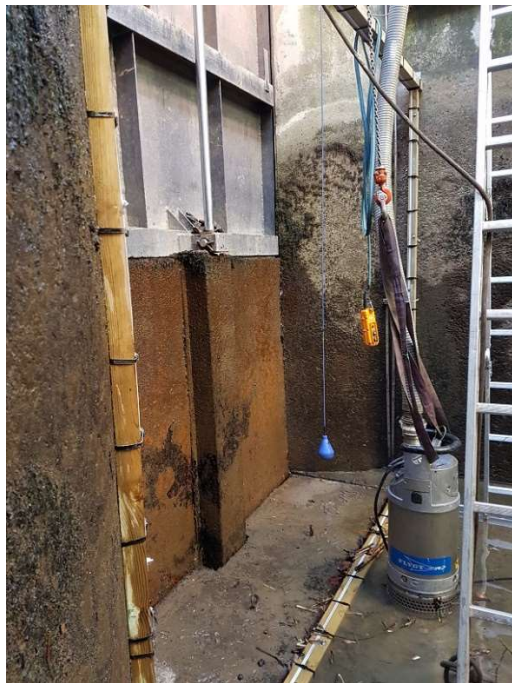
Photo 37 : Antenne BA10000, au niveau de l'entrée de la PAB

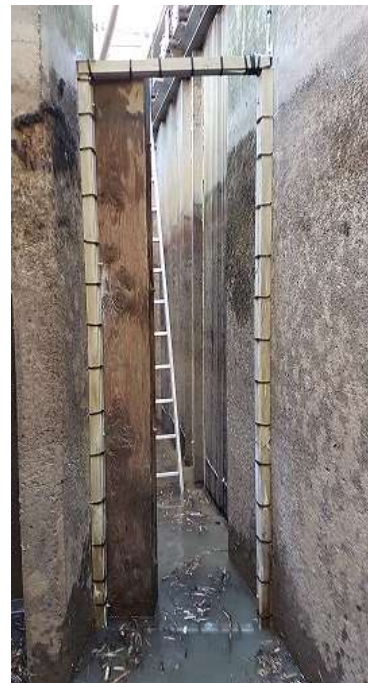
Photo 38 : Antenne BA20000 (vue depuis l'amont)

antennes a contraint à dégrader la distance de détection de l'antenne BA20000 afin que son champ magnétique n'interfère pas avec celui de BA10000 ou que des individus situés encore en aval de la première antenne ne se fassent pas détecter par l'antenne la plus amont.

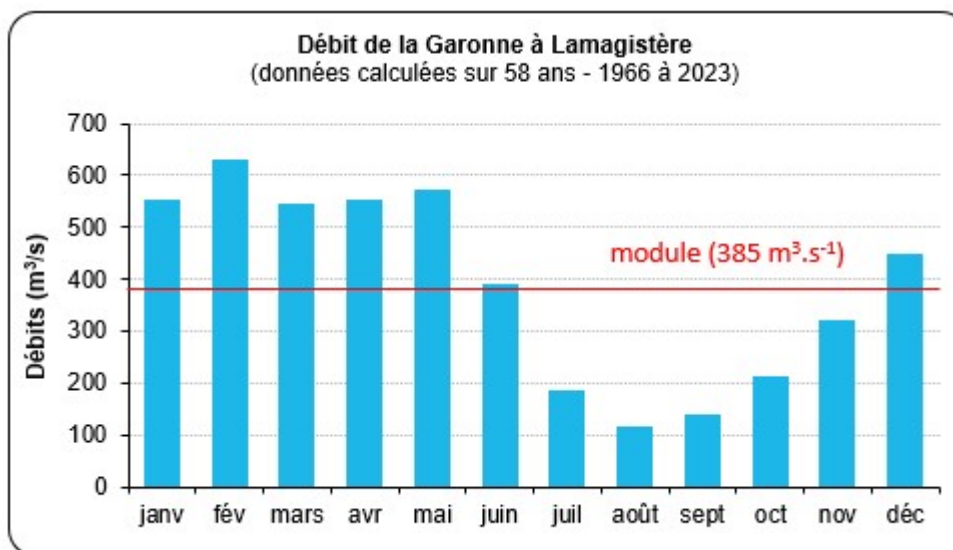
Figure 16 : Débits moyens mensuels de la Garonne à Lamagistère (chronique de 1966 à 2023)

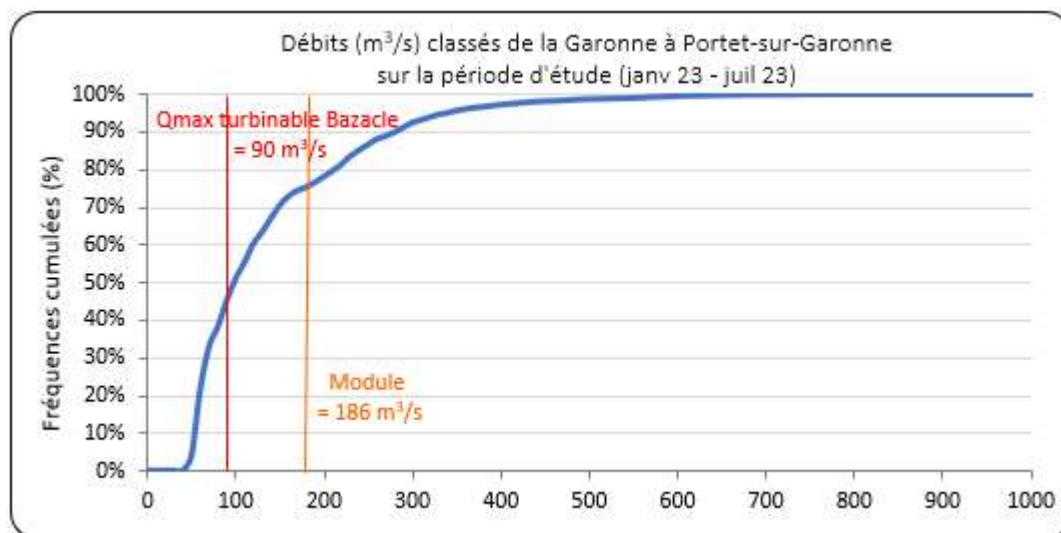
Figure 19 : Débits classés de la Garonne à Portet-sur-Garonne pendant la période d'étude

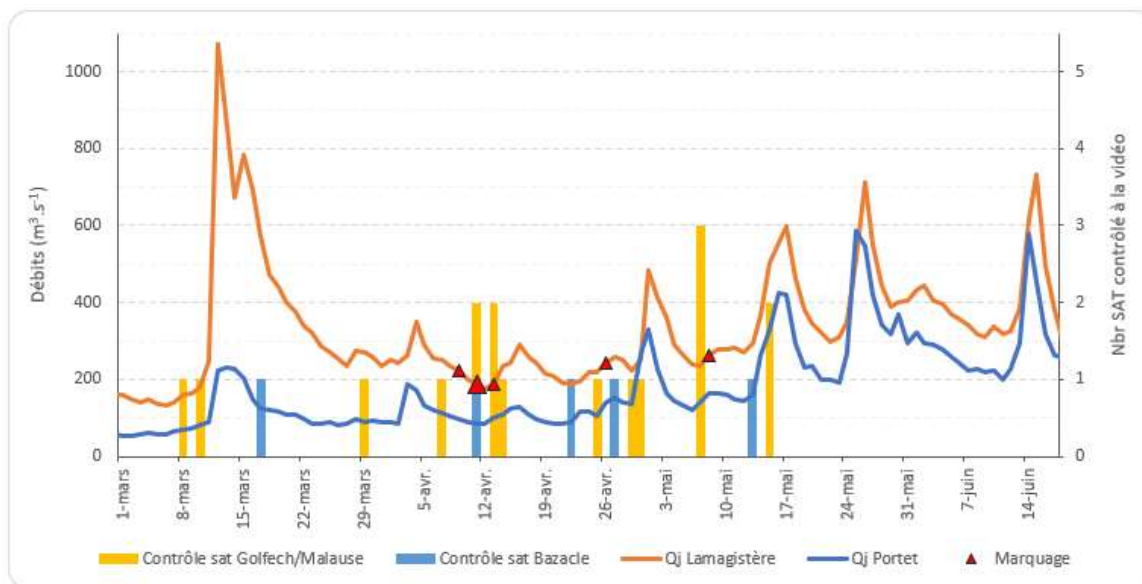
Figure 27 : Répartition des franchissements et des piégeage/marquages à Golfech et Malause, ainsi que des franchissements au Bazacle en fonction des débits de la Garonne

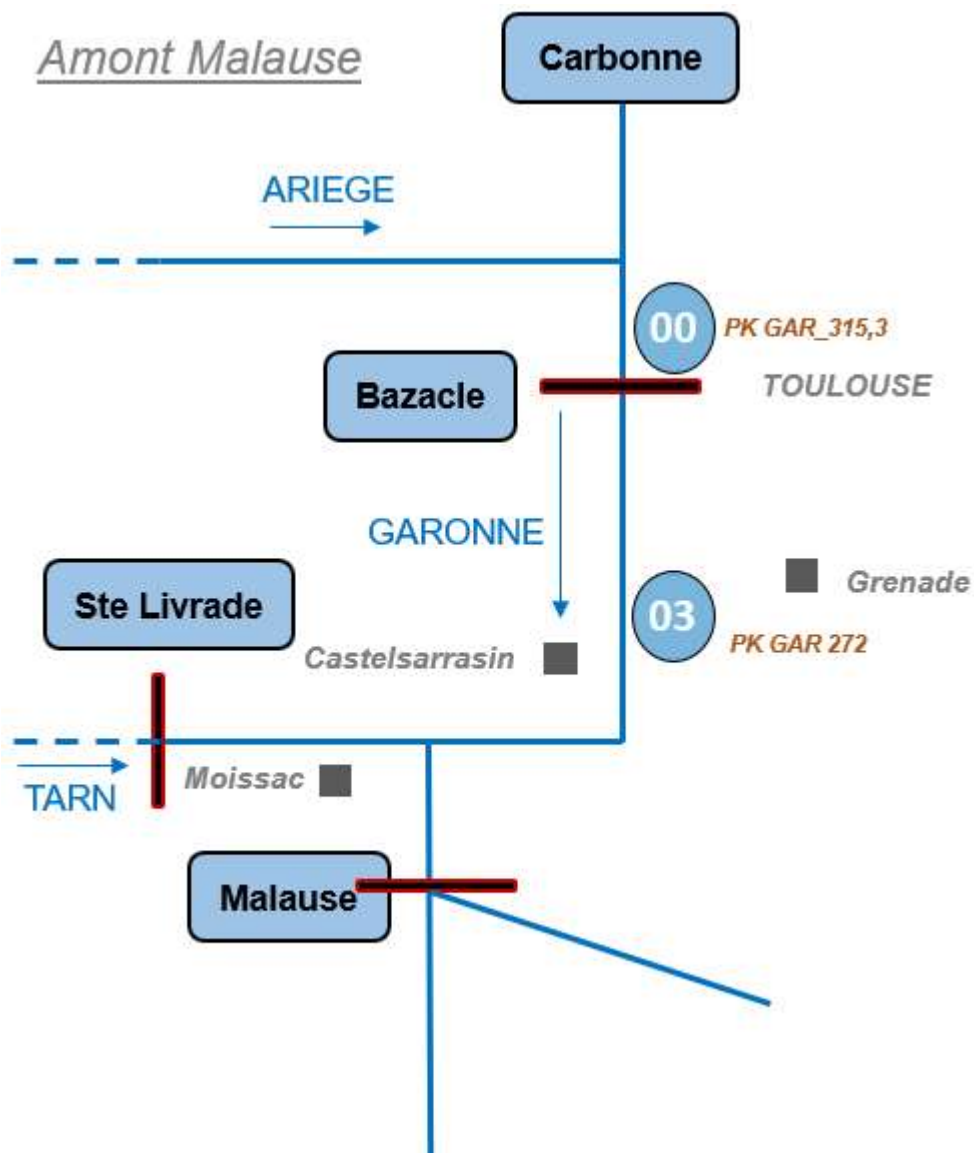
Figure 30 : Schéma bilan de la position la plus amont de chaque poisson suivi sur le secteur en amont du complexe Malause-Golfech

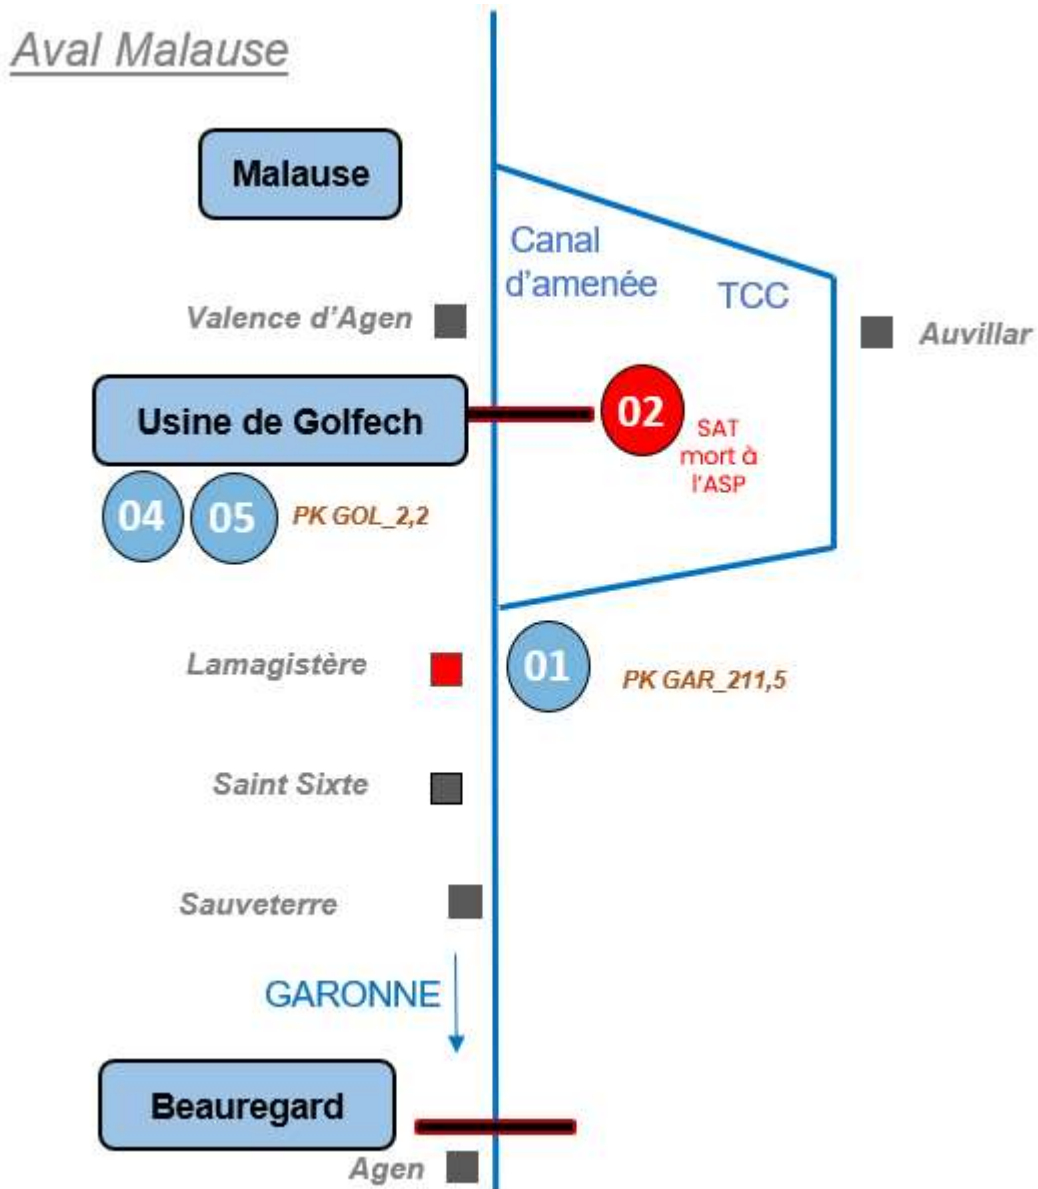
Figure 31 : Schéma bilan de la position la plus amont de chaque poisson suivi sur le secteur en aval du complexe Malause-Golfech

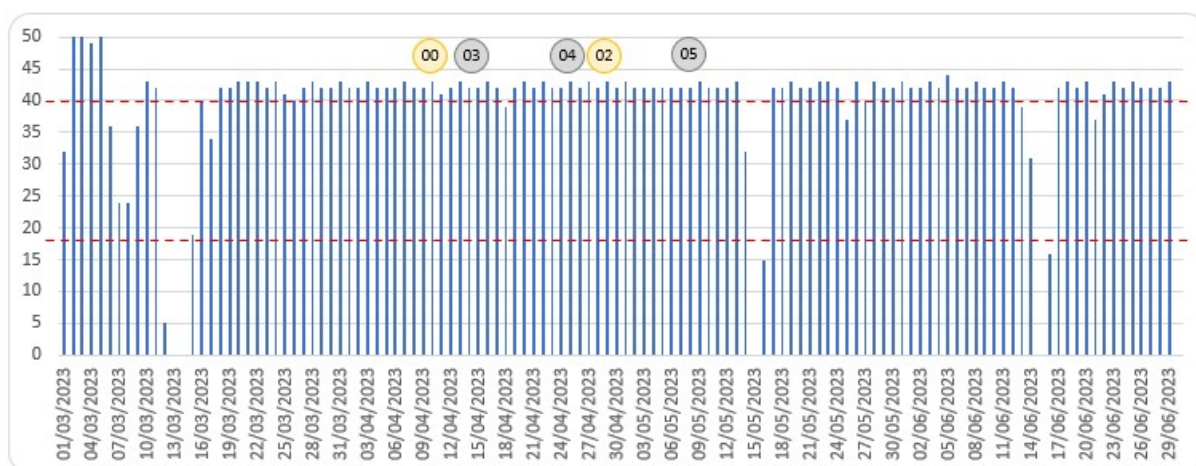
Figure 38 : Nombre de cycles quotidiens effectués par l'ascenseur de Golfech lors de la saison de migration 2023

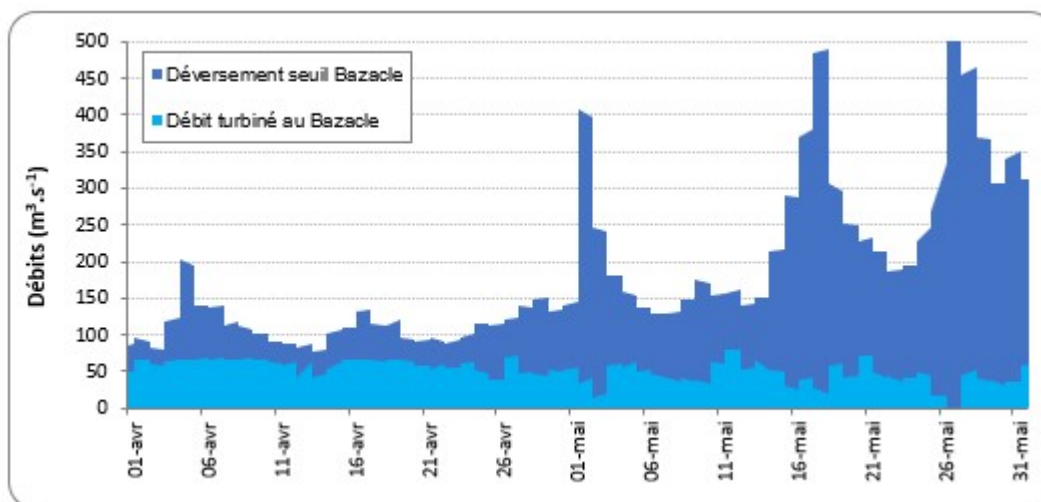
Figure 43 : Représentation des jours de déversement au barrage du Bazacle

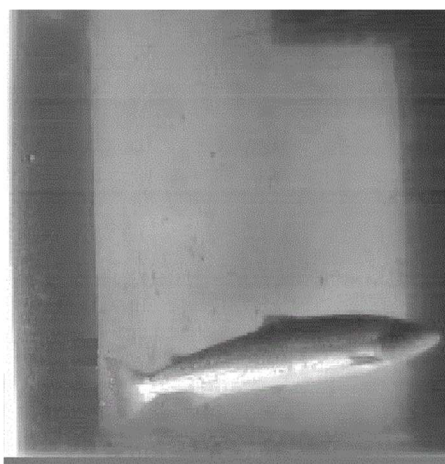
Photo 39 : Contrôle à la station vidéo du Bazacle du saumon 48801_00

Ce saumon a présenté un délai d'arrivée au Bazacle de 15 jours après son franchissement de Golfech. Il n'a pas franchi l'aménagement du Bazacle par la passe à ralentisseurs mais bien par la passe à bassins. Le délai de franchissement de l'ouvrage du Bazacle est de 2,9 jours entre la première détection en aval (24 avril à 21h) et le contrôle à la station vidéo (27 avril à 18h49 – Photo 39). Une heure après ce franchissement, ce poisson s'est présenté au pied de l'ouvrage du Ramier situé 1,6 km en amont du seuil du Bazacle. Ce saumon sera capté ensuite de manière continue en aval de l'ouvrage pendant près de 3 jours sans emprunter la passe à bassins. A partir du 30 avril, ce poisson ne sera plus enregistré sur le site du Ramier et ne sera plus retrouvé de tout le suivi, même en suivi manuel.
